HABITATS JEUNES LE LEVAIN

BORDEAUX - 29, 31 ET 33 RUE PAUL-LOUIS LANDE

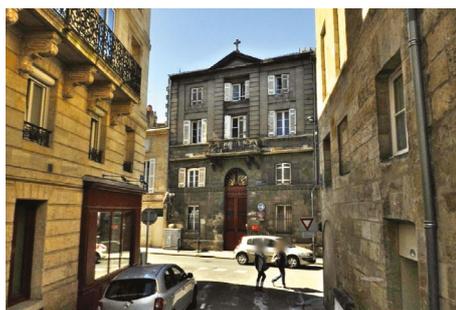
▲ Façade remarquable classée MH, vue depuis la rue Labirat

Les façades en pierre de la rue Paul-Louis Lande, celles de la cour intérieure et celles donnant sur le jardin présentent un ornement décoratif extrêmement détaillé.

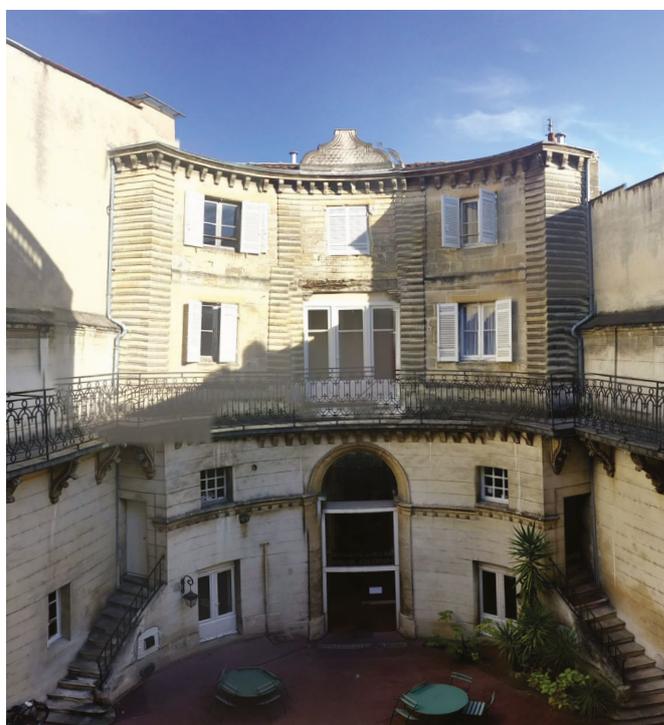
L'ensemble dispose d'une cour intérieure avec deux façades remarquables d'époque, et d'un grand espace vert dans la cour arrière.

▲ Façade classée MH dans cour intérieure Est

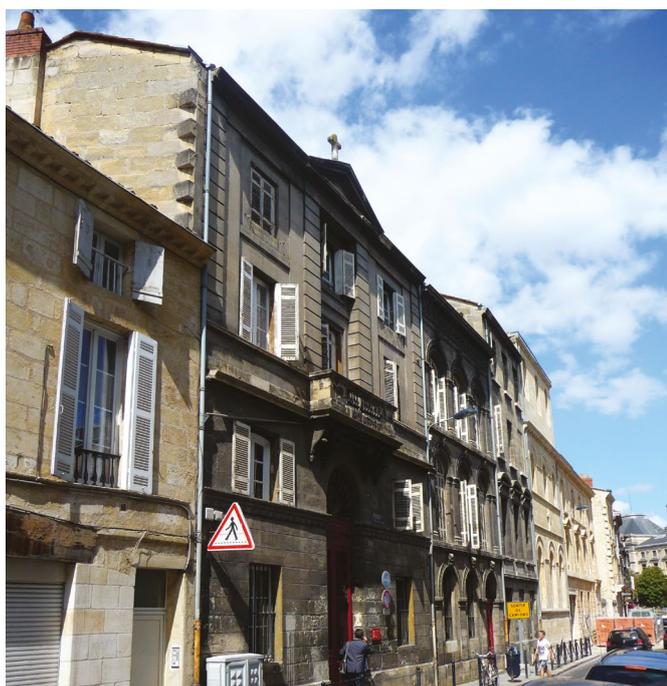
▲ Vue depuis la rue Paul-Louis Lande

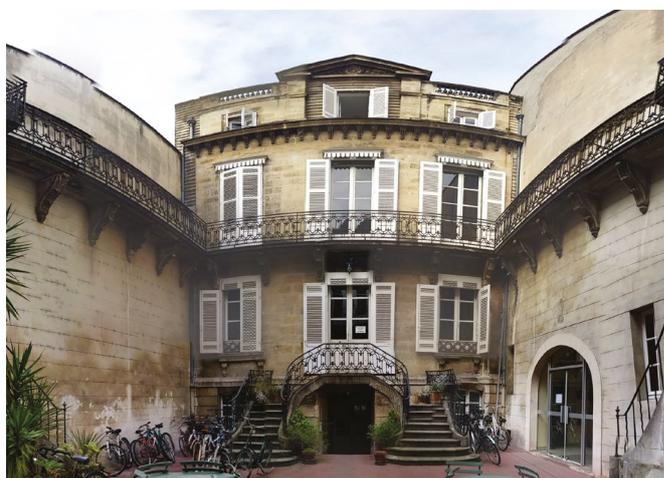
▲ Façade classée MH dans cour intérieure Ouest

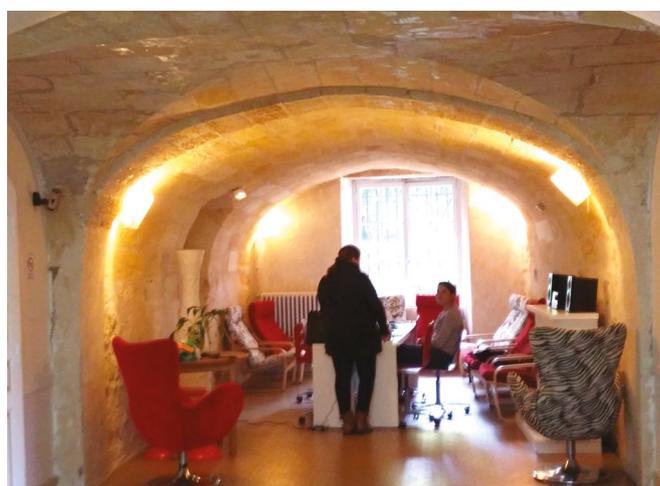
- Salle à manger, salle de détente, pièces de vie commune, salle de sport, bureaux
- Les locaux communs de la partie Monument Historique présentent des pierres apparentes sur mur et plafond, du carrelage. Certains endroits disposent des parquets type Versailles et de plafond en plâtre avec corniches périphériques.
- Les autres locaux communs présentent des parois peintes ou tapissées, des plafonds peints sur plâtre, des sols en PVC sur parquet ou béton.

▲ Espace de détente sous voute en pierre apparente.
